Suffizienz in der Praxis

Unkonventionelle Sanierungsansätze

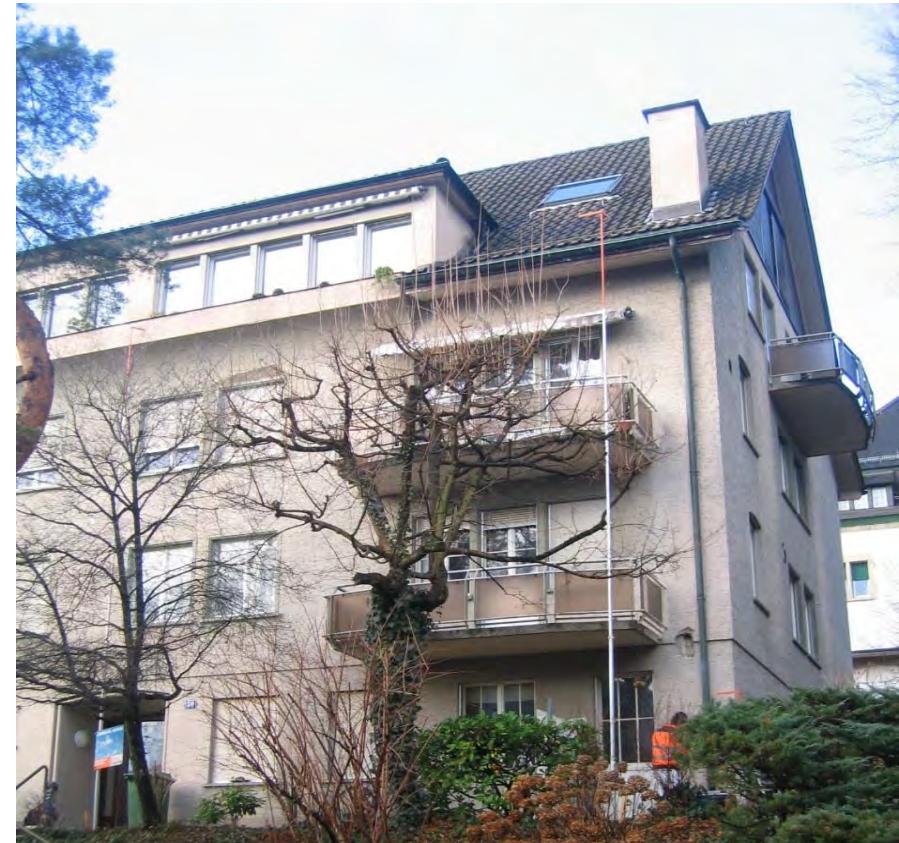
Mehrfamilienhaus in Wollishofen 2012

Vier Stockwerkeigentümer, Fassade muss saniert werden. Fassadendämmung kommt nur in Frage, wenn es nicht zuviel kostet.
Die Balkongeländer wurden mit dem Estrichausbau 1981 ersetzt. Die Farbe blättert ab und sie rosten.

Baujahr 1953

Ich erhalte den Auftrag, ein Sanierungskonzept zu erarbeiten und einen Vorschlag für grössere Balkone auf der Seeseite zu machen.

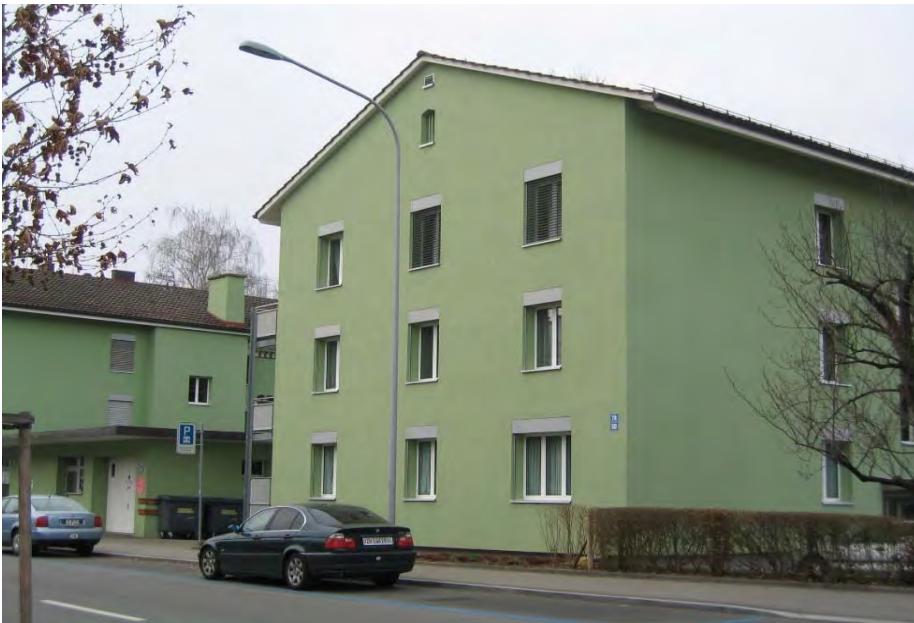
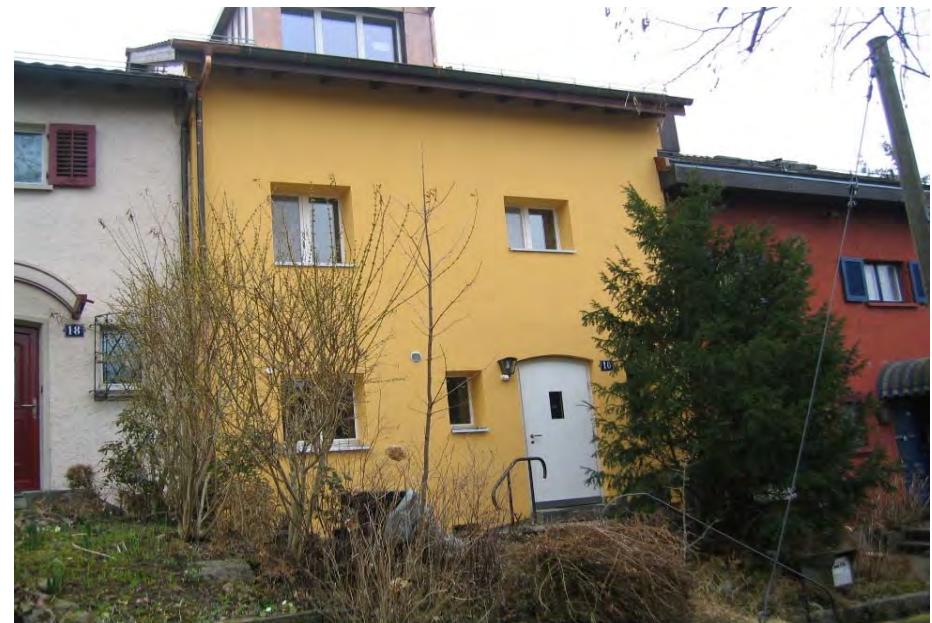
Oben: Unbefriedigende Schiesscharten-Lösungen

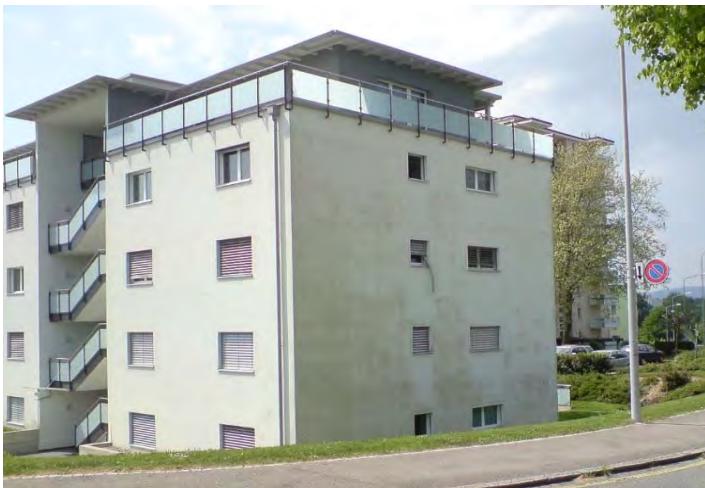
Lässt sich die Algenbildung verhindern?

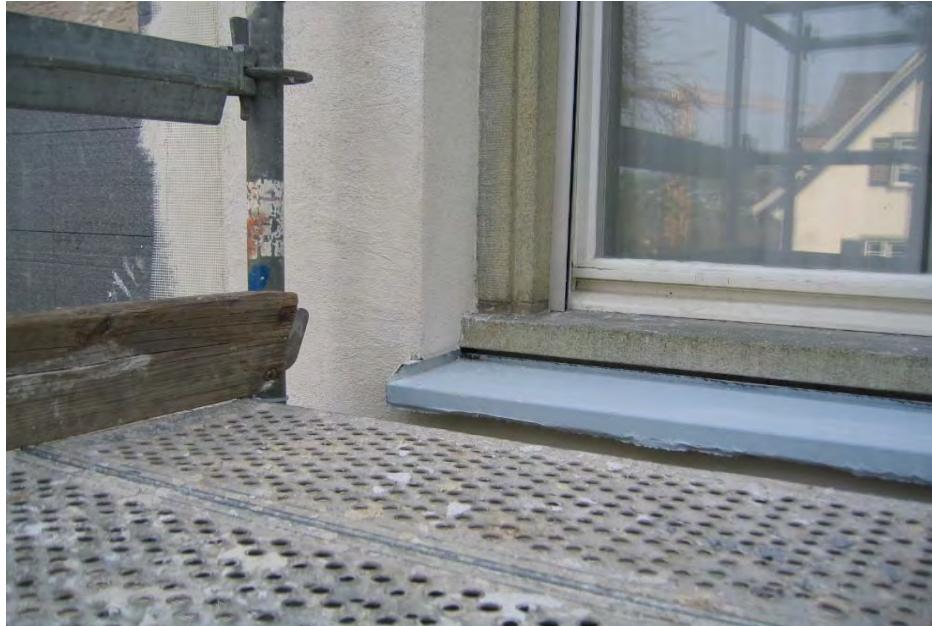
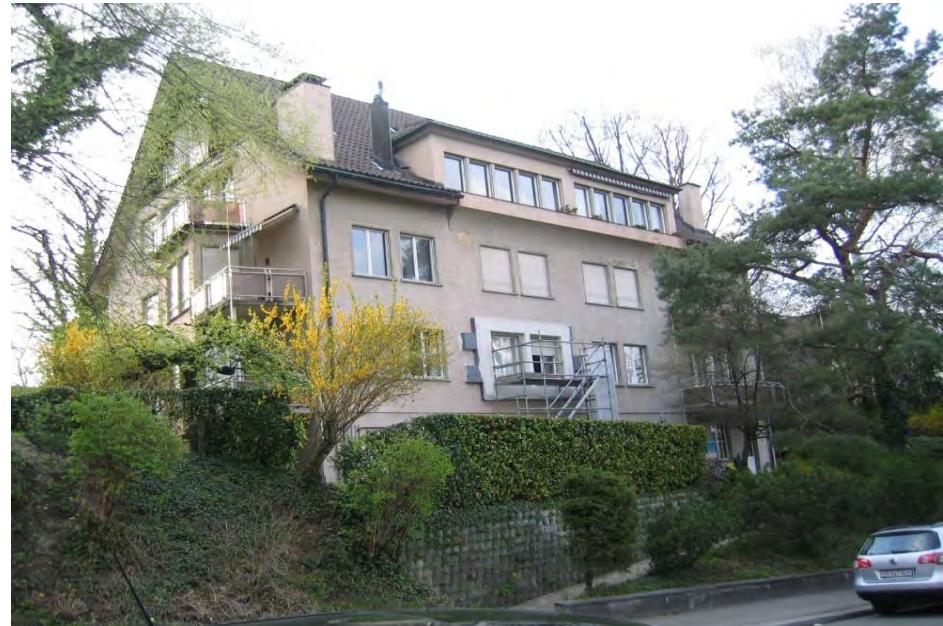
Kondenswassergefahr an der Leibung innen? Bauphysiker simuliert das Detail. Befund: kein Problem.

Idee: Mit EPS Graphit 14cm nur bis an die Kunststein-Gewände dämmen, Mineralischer Dickputz zur Algenverhinderung

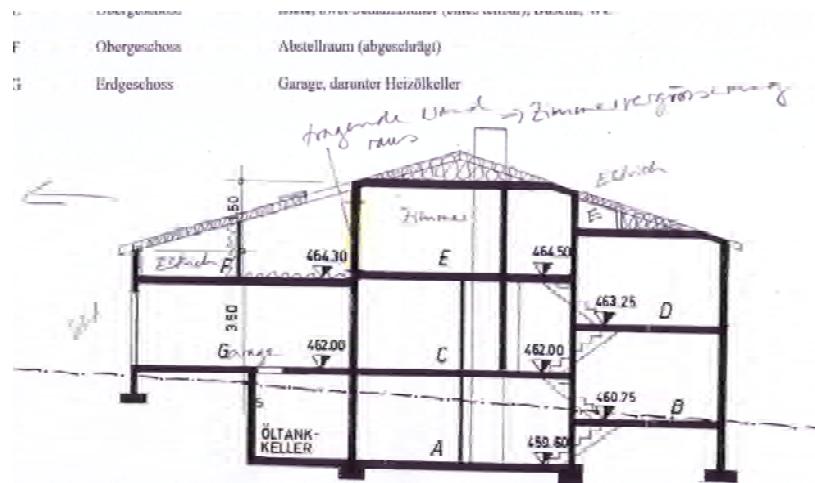
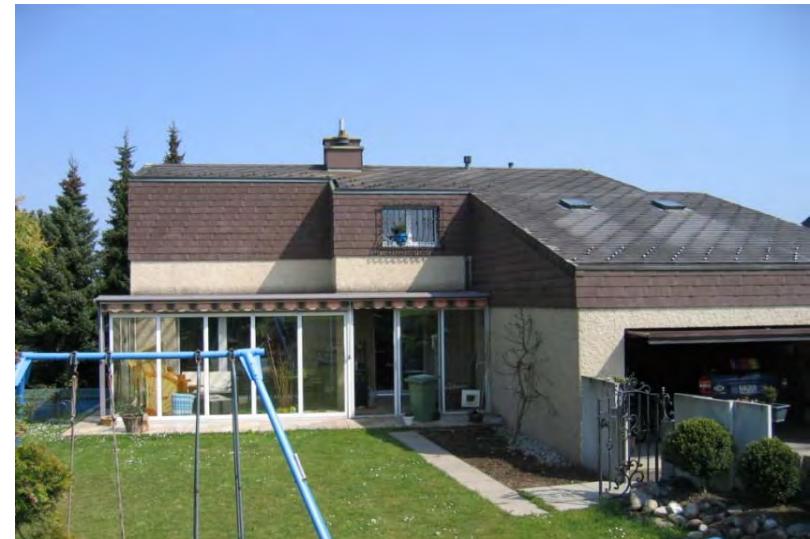
Opfikon 2010

Einfamilienhaus aus den Seventies
Offenes Treppenhaus plus schlechtes Dach = Zugerscheinungen durch Sogwirkung
Ein Zimmer nur 9m²

Dachdämmung mit Zellulose

Zimmer vergrössert, Estrich verkleinert

Schallschutzfenster wegen Fluglärm

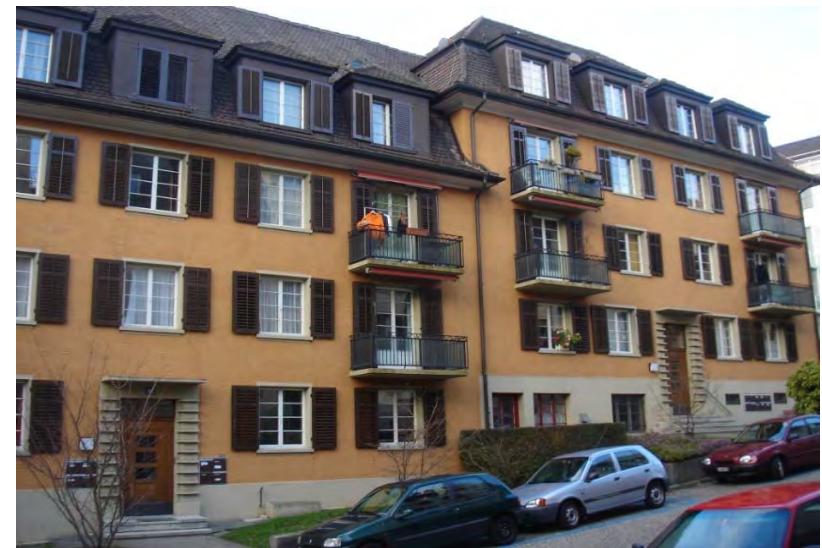
Genaue Energieanalyse zeigt, dass viel Energie in der Oelheizzentrale und im Netz verloren geht.

Alte Oelheizzentrale wird durch vier dezentrale Gasheizungen ersetzt. Die alten Gasanschlüsse sind noch vorhanden und können wieder aktiviert werden.
